### Visite de chantier du 15 décembre 2009

#### ■ 12 rue Vauban à CHERBOURG:

##### Etat initial: Un immeuble vacant et vétuste

## OPAH 2009 - 2013

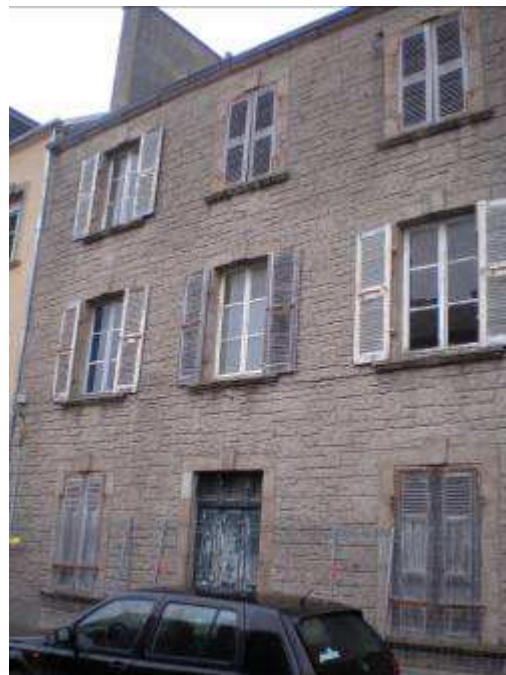
- Éléments de confort obsolètes,
- Installation électrique vétuste,
- Murs donnant sur l'extérieur non isolés,
- Menuiseries extérieures non étanches à l'air et à l'eau,
- Planchers défectueux,
- Combles non isolés,
- Parties communes vétustes...

Façade avant travaux

- Les planchers ont été remplacés,
- l'ensemble des murs extérieurs ont été doublés avec de la laine de verre (R=2.85),
- les combles ont été isolés avec de la laine de verre de 200 mm (R=6.00),
- les menuiseries extérieures sont en PVC double vitrage 4/16/4, avec volets roulants,
- mise aux normes / remplacement de la plomberie et de l'électricité,
- chauffage électrique avec gestionnaire d'énergie (convecteurs électroniques),
- ventilation mécanique contrôlée, VMC
- réfection des communs.

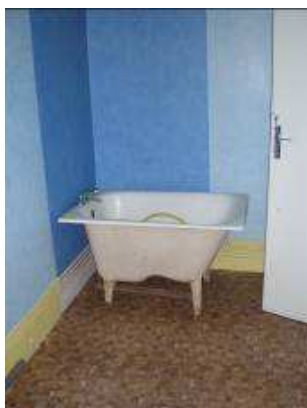
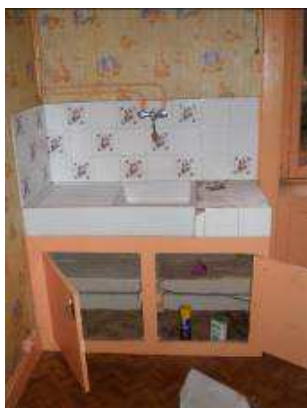
Éléments de confort existants avant travaux

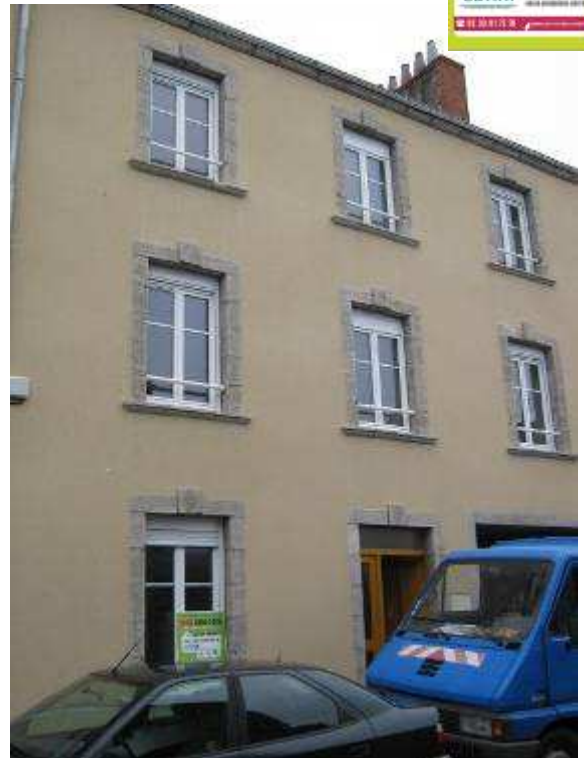
Façade en cours de travaux
