## **COMMUNICATION B-TC.6 N° 195**

### **Situations dangereuses découlant de la localisation erronée de la position de la tête du convoi lors de la délivrance d'une Autorisation de remise en marche (E377)**

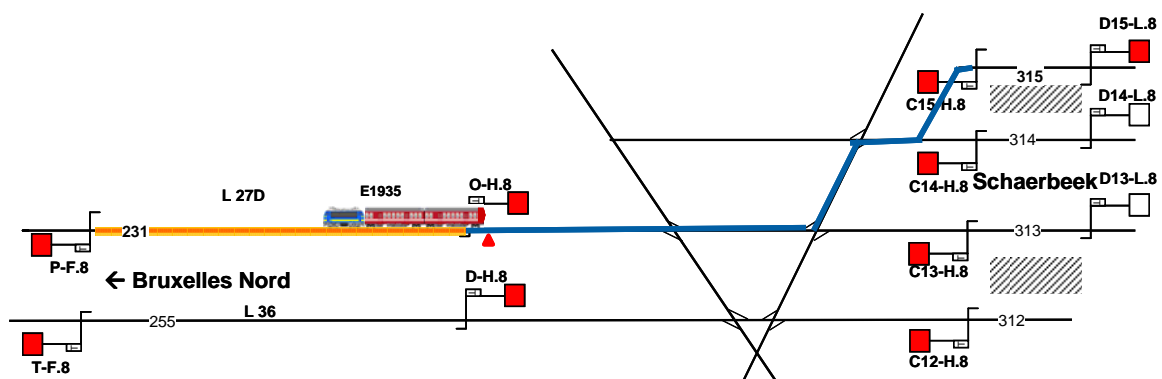
#### **1. Autorisation de remise en marche alors que la cabine de conduite se trouve quelques mètres en aval du signal O-H.8 à Schaerbeek le 08/03/12**

A 13h54, le E1935 (Schaerbeek – Mouscron, composition: HI 2120 + 11 HV M4) s'immobilise en amont du signal P-F.8 suite un problème de traction. Sur l'image EBP du block 8 (Bruxelles-Nord), le E1935 se trouve entre les signaux P-F.8 et O-H.8. Après changement de cabine de conduite le conducteur constate qu'il y a de la traction depuis la voiture-pilote. A 14h31, le block 8 délivre par téléphone un E377 en petit mouvement pour autoriser le déplacement du convoi jusqu'au signal O-H.8.

A 14h33 le système EBP signale que le E1935 a dépassé le signal fermé O-H.8. L'itinéraire était heureusement déjà tracé jusqu'à la voie 15 de Schaerbeek. Le convoi arrive à Schaerbeek à 14h34 sans que le conducteur ait remarqué avoir dépassé de signal.

Lors de l'enquête, le conducteur déclare que la cabine de conduite se trouvait un peu en aval du signal O-H.8 et qu'il a effectué son parcours jusque Schaerbeek en cherchant ce signal. L'enquête confirme que le compteur d'essieux du signal O-H.8 se trouve en effet quelques mètres en aval du signal. La cabine de conduite se trouvait bien en aval du signal O-H.8 alors que le convoi apparaissait en amont sur les écrans EBP du poste de signalisation !!!

Dans l'attente de solutions techniques ou règlementaires, et préalablement à la procédure E377 par téléphone, l'agent du mouvement du poste de signalisation sera amené, le cas échéant, à vous demander précisément où se situe la tête du convoi. Nous vous demandons de l'informer le plus précisément possible en lui communiquant l'emplacement précis de la tête du convoi (position par rapport à un signal/repère, une borne hectométrique/kilométrique, un panneau, un quai, ... à proximité).

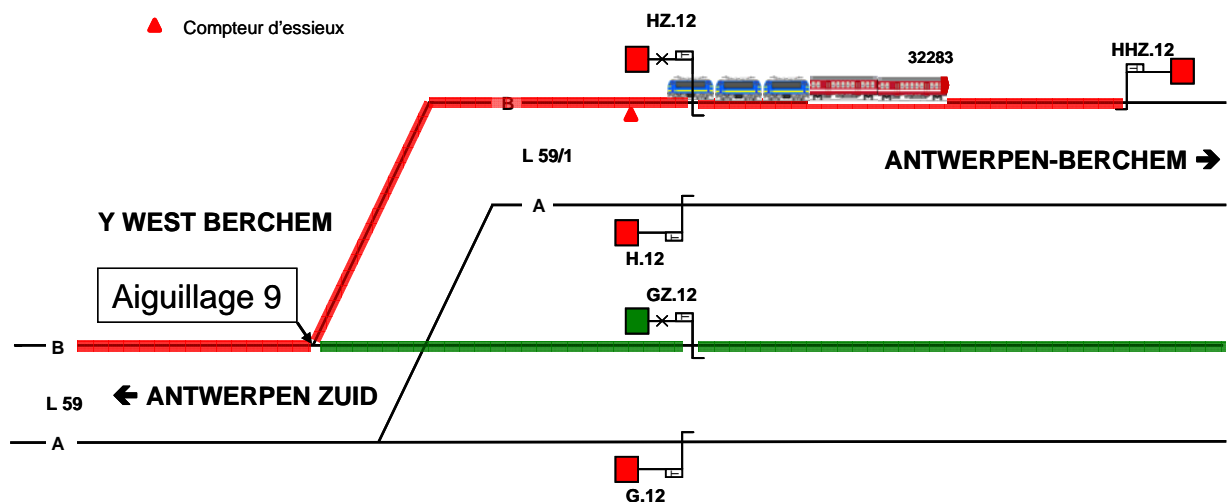
## 2. Autorisation de remise en marche alors que la cabine de conduite se trouve quelques mètres en aval du signal HZ.12 à Anvers Berchem le 21/08/12

A 1h09, le Z32283 (Anvers DS - Anvers Waaslandhaven, composition : HL 7857+7722 + 24 wagons) s'immobilise suite un problème de traction. Sur l'image EBP le train est arrêté en amont du signal HZ.12. A 2h17, le conducteur déclare le train en détresse ; le LZ 22283 (HL7835) est envoyé pour évacuer le train et est accouplé en tête. Un E377 est délivrée à 4h01 mais le train, suite à de nouveaux problèmes de traction, ne démarre pas. A 4h44, le Z32283 démarre finalement et le système EBP signale qu'il dépasse le signal fermé HZ.12. Le Z32283 talonne l'aiguillage 9 et s'immobilise.

Après enquête, il apparaît que le train était arrêté directement en amont du signal HZ.12 avant l'accouplement avec l'élément de secours LZ 22283. Après accouplement, la cabine de conduite de l'élément de secours se trouvait en aval du signal mais le compteur d'essieux, situé 11 mètres en aval du signal, n'était pas engagé par la première locomotive.
