STAGE DE PROBLEM SOLVING

FICHE N° 15

OBJET : Fuite du joint filtre à huile

APPLICABILITÉ : NORGE, BREVA, GRISO 850/1100, 1200 SPORT 2V, BELLAGIO, CALIFORNIA VINTAGE

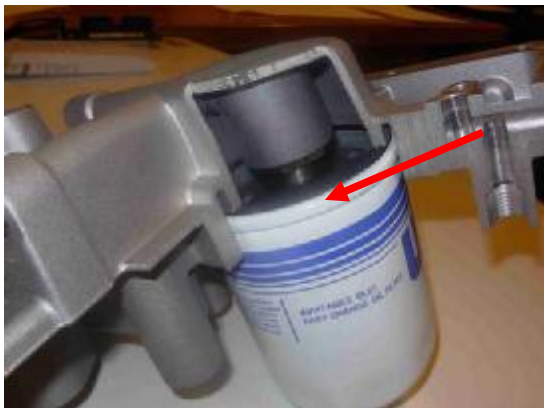
Cartouche filtrante N° réf. GU30153000 avec joint non conforme

Remarque : Vérifier la date de fabrication reportée sur la surface externe du filtre (voir figure). Si l'année de fabrication est antérieure à 2009, le joint doit être remplacé par un conforme.

Remplacer le joint d'origine de l'ensemble filtre par un neuf N° réf.981115 ayant les mêmes dimensions, mais avec un caoutchouc différent.
