Compte-rendu concernant la reproduction des grands salmonidés sur le bassin de la Dordogne (automne/hiver 2018-2019) - n°2

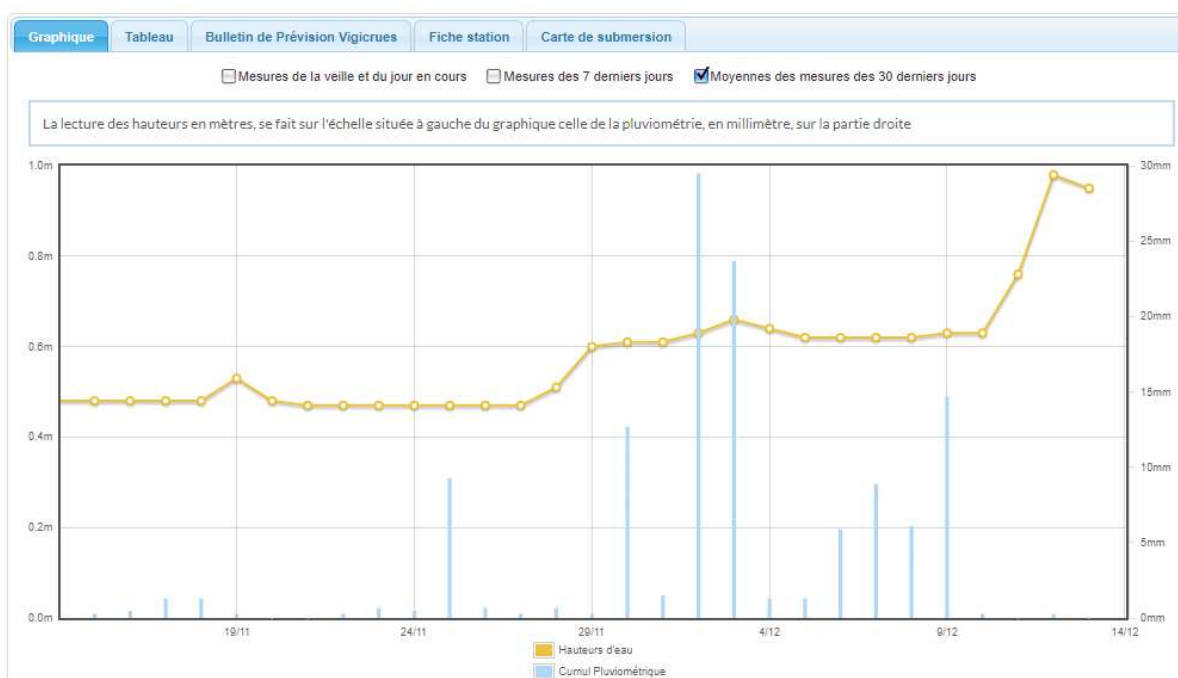
Les débits et la pluviométrie à Basteyroux – source : <http://www.nouvelle-aquitaine.developpement-durable.gouv.fr>

En ce début du mois de décembre, les conditions hydro-climatiques ont bien évolué. **Sur la Maronne**, à Basteyroux, plus de 100 mm de précipitations sont tombées depuis le 30 novembre, gonflant les affluents (ruisseau du Peyret, de la Pagésie, ...). Ces précipitations ont permis de reconstituer les réserves dans les retenues qui étaient jusque-là extrêmement basses. En conséquence, on observe depuis le 11 décembre, une reprise des programmes à l'usine de Hautefage (jusqu'au débit d'équipement de l'usine le 14 décembre).

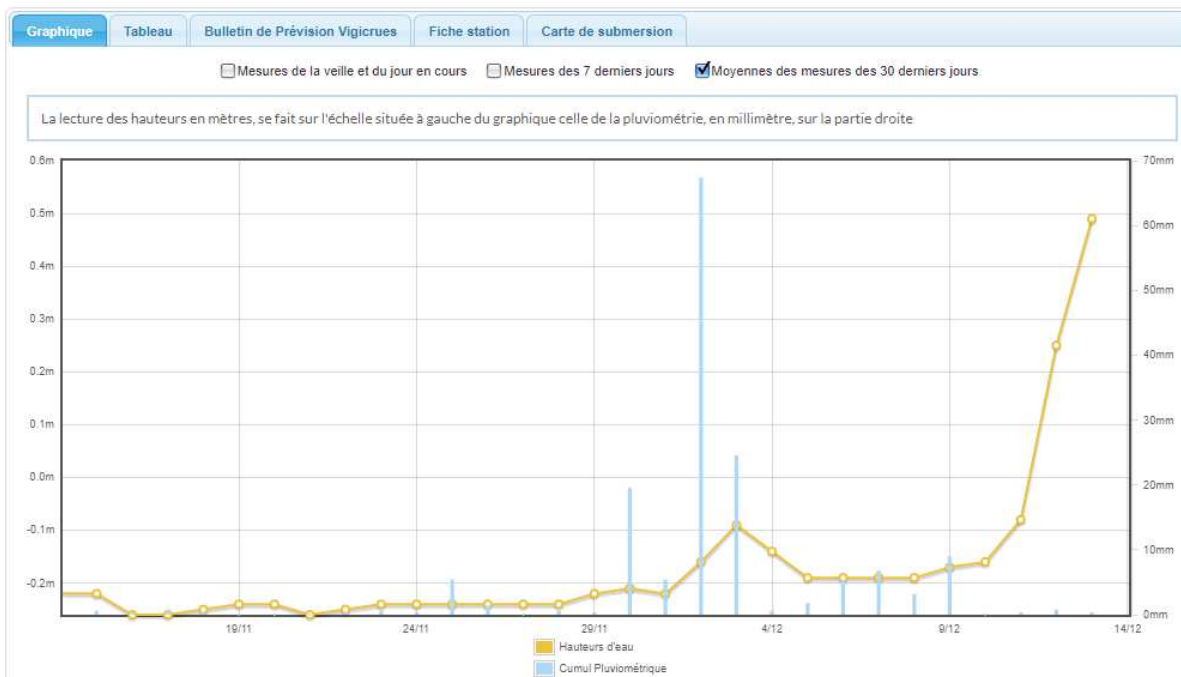
Les débits et la pluviométrie à Beaulieu – source : <http://www.nouvelle-aquitaine.developpement-durable.gouv.fr>

Sur la Dordogne, l'évolution des conditions hydro-climatiques est similaire avec près de 150 mm de précipitations tombées depuis le 30 novembre (à Beaulieu) et une reprise des programmes de production à l'usine du Sablier ces 3 derniers jours. Les débits sont passés de 25 m³/s durant le mois de novembre à près de 250 m³/s le 14 décembre à Beaulieu.

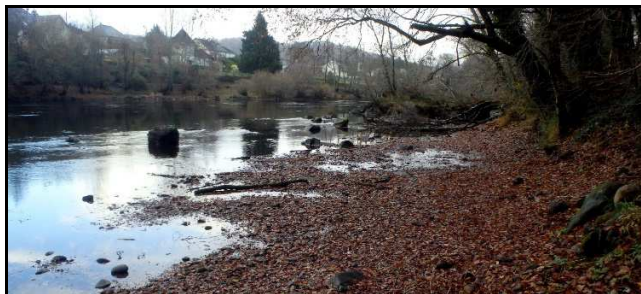
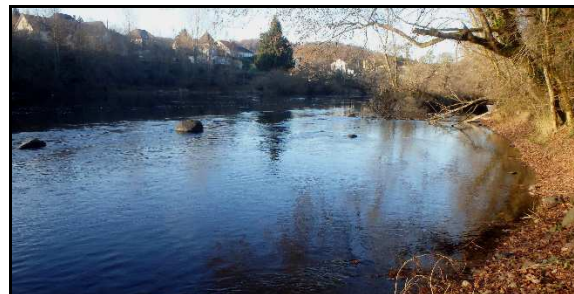
Le site du Lycée à 14 m³/s puis à 35 m³/s

Les toutes dernières prospections ont permis d'observer des géniteurs sur des sites jusqu'ici inexploités par manque de débit, comme le Lycée d'Argentat RG par exemple.

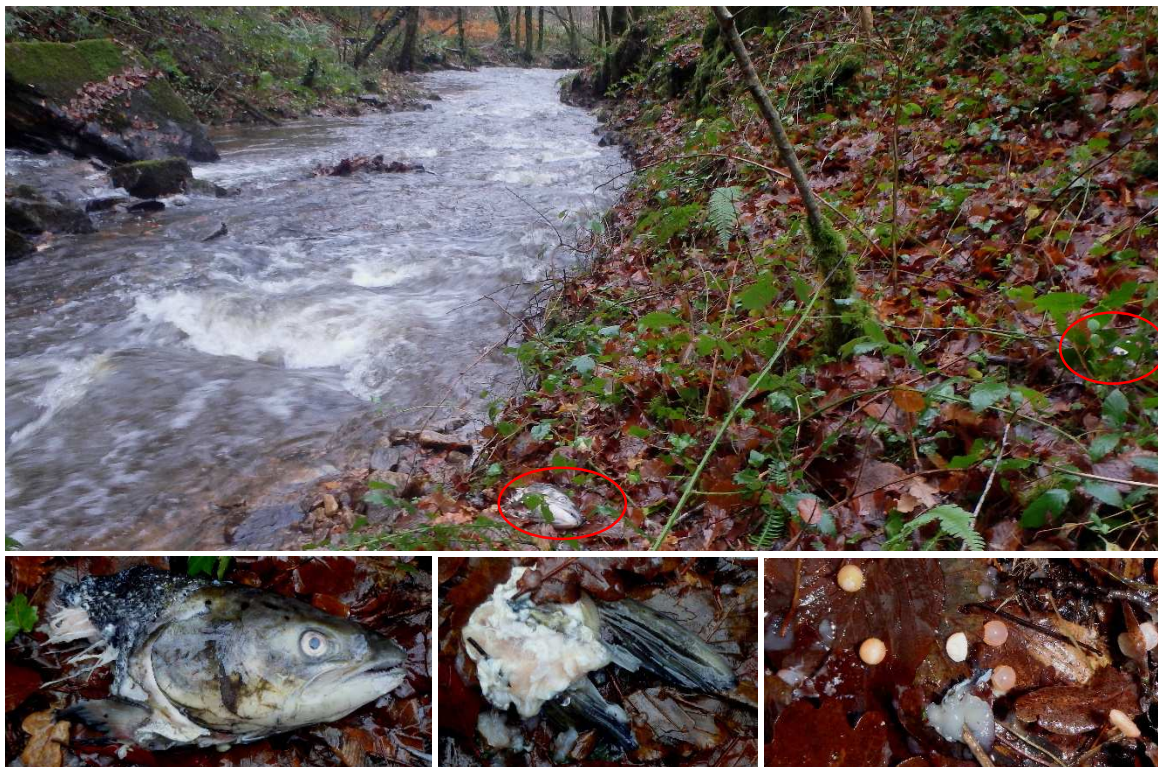
Les pluies ont permis à **un couple de saumon** de venir frayer sur le Combejean. Ils sont observés le 05 décembre, mais les conditions ne permettent pas le repérage d'une éventuelle frayère. Le 11 décembre dans de meilleures conditions de visibilité, une frayère a pu être repérée, dans une granulométrie plutôt grossière. Deux autres frayères, situées quelques mètres en amont, présentent des caractéristiques similaires et ont pu également être édifiées par ces saumons.

Par contre, la tête de la femelle ainsi que des œufs ont été retrouvés en berge quelques dizaine de mètres en amont.
