Le 31 août 2020, le bureau d'étude EGIS a présenté en conseil municipal « *privé* » le projet de « **restauration d'une zone d'expansion de crue** » porté par la SMBVTA.

« Restauration d'une zone d'expansion de crue »
Étude critique du projet présenté par le Bureau d'Étude EGIS le 31/08/2020

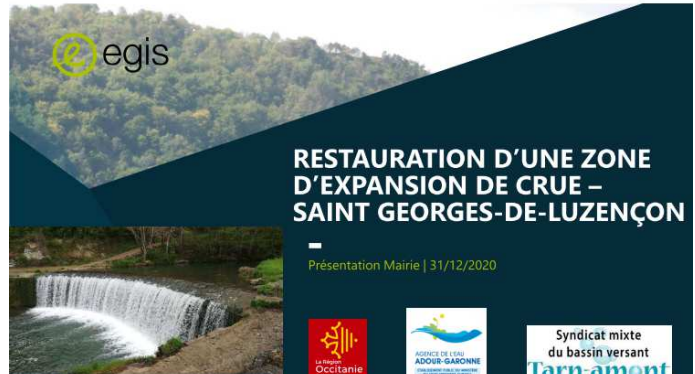
Fig. 1 - C GAUFFRE - 24/09/2020 - Page de garde de la présentation Egis
 L'objectif du projet est clairement identifié et ciblé : la Chaussée du Moulin

La page de garde du document de présentation EGIS indique bien la cible qui est visée par cette étude et ce projet (cf. Fig. 1). Il s'agit bien de la **chaussée du moulin de Paillès**.

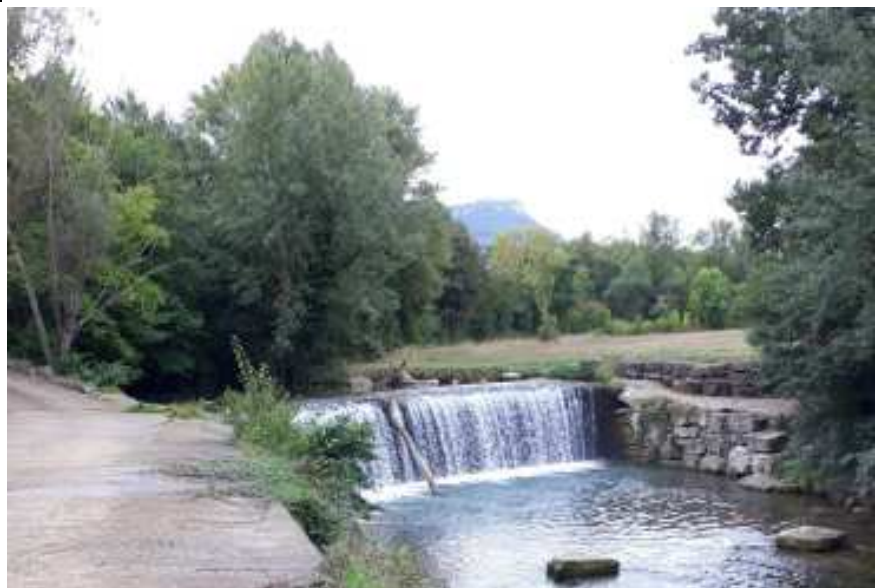
Fig. 2 - C GAUFFRE - 24/09/2020 – La Chaussée du Moulin de Paillès

La démolition et la destruction de chaussée du moulin de Paillès conditionnent la réalisation des travaux envisagés et décrits dans ce projet faussement dénommé : « *Restauration¹ d'une zone d'expansion des crues* ».

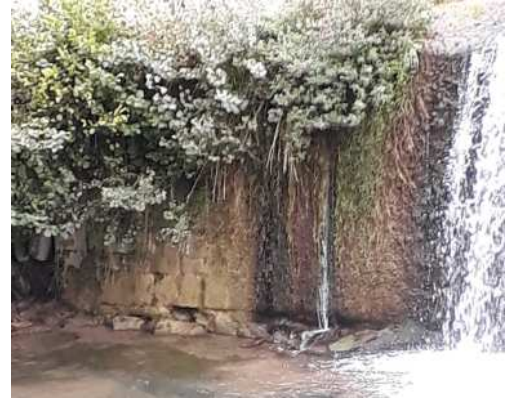
Fig. 3 - C GAUFFRE - 24/09/2020
La Chaussée : Un ouvrage exceptionnel

La chaussée du moulin n'est pas qu'un vulgaire mur de pierres taillées empilées les unes sur les autres (cf. Fig. 3). C'est **un ouvrage exceptionnel** par sa construction, ses caractéristiques, sa solidité et sa beauté. C'est un monument historique d'intérêt régional, un **vestige archéologique** exceptionnel.

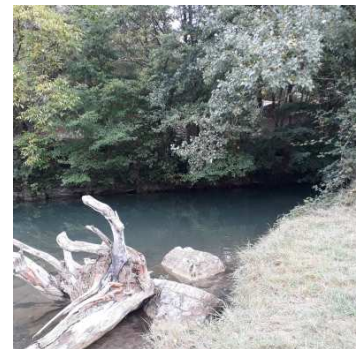
Fig. 4 - C GAUFFRE - 24/09/2020 - Plan d'eau de la Chaussée

En été (étiage), période critique, la masse d'eau stockée en amont de la chaussée est maintenue fraîche par le couvert forestier (cf. Fig. 4). Avec le réchauffement climatique qui s'amplifie d'année en année, c'est un **atout capital qu'il faut préserver**. Il assure des fonctions stratégiques de protection de la biodiversité et la vie aux alentours.

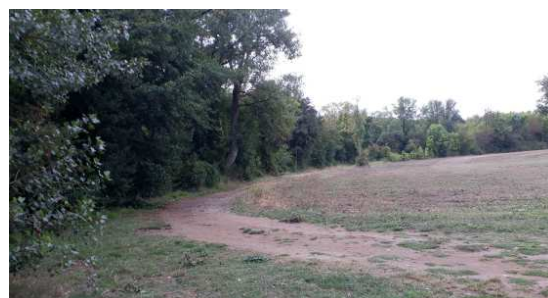
Fig. 5 - C GAUFFRE - Amont Chaussée Arbres à arracher sur 620 m

Rive Gauche, il est prévu **l'arrachage et dessouchage de plusieurs arbres centenaires** :

- sur **620 mètres** en amont de la chaussée (cf. Fig. 5) ;
- et en aval de la chaussée jusqu'à l'école publique.

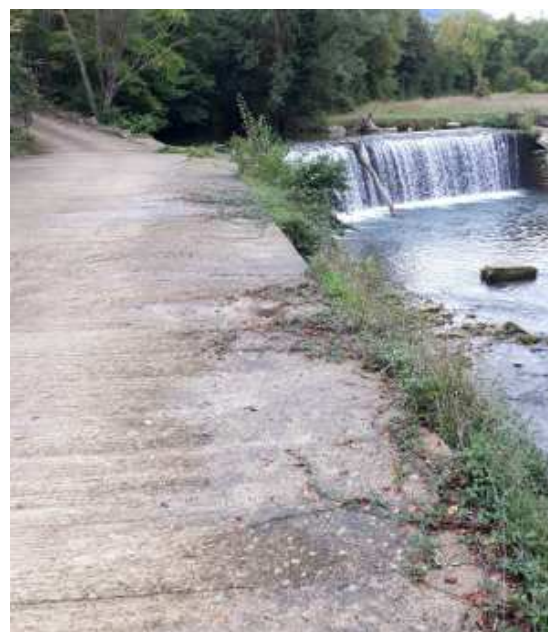
Fig. 6 - C GAUFFRE - 24/09/2020 - Appui bétonné à rafistoler

On va procéder au « *démantèlement complet* » du « *seuil haut* » (on va donc détruire la chaussée), mais on va **maintenir et rafistoler l'appui bétonné rive droite** (cf. Fig. 6). Quel tableau esthétique !

Un **risque non négligeable d'effondrement de la rive droite suite à une érosion régressive** et à un curage excessif de la rivière existe.

En effet, un empiérement de pied de berge est bien prévu rive droite en amont et en aval immédiat de l'ancienne chaussée. Cependant, avec l'**incision** pratiquée dans le lit de la rivière et l'**érosion régressive** à venir, rien ne nous garantit que les arbres se trouvant rive droite ne s'effondreront pas dans le lit de la rivière à la première crue importante du

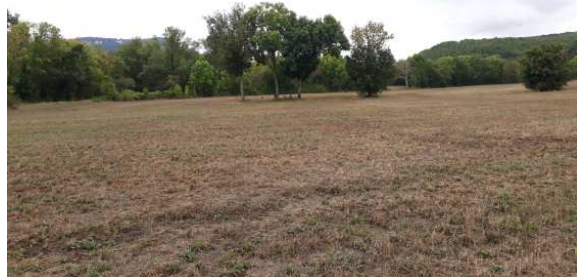
Fig. 7 - C GAUFFRE - 24/09/2020 - ZEC à creuser

Le creusement de la zone d'expansion des crues (ZEC) créera un gigantesque vide (**13 000 m³** de déblais) (cf. Fig. 7). Cela va déstabiliser la rivière et provoquer des dégâts non contrôlables sur des centaines de mètres en amont, par l'érosion régressive. Tôt ou tard, il faudra sûrement indemniser les riverains d'amont dont les berges ou les ouvrages s'effondreront : SNCF, agriculteurs, etc.

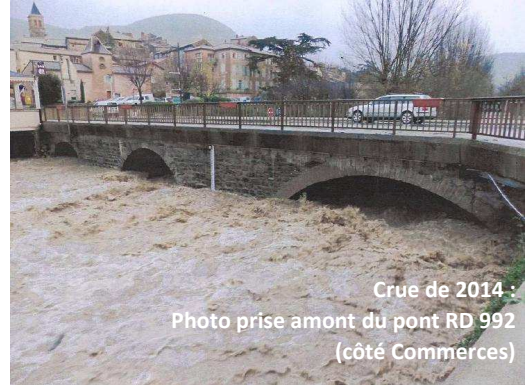
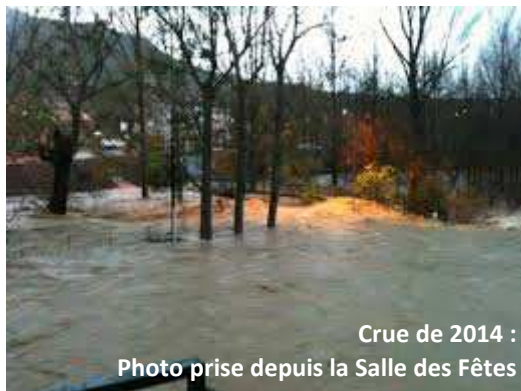
Le **pont de la RD 992** permettant d'assurer le franchissement du Cernon se composait à l'origine de 4 arches. La 4^{ème} arche est à peine visible sous le restaurant. En **1804**, l'Administration a demandé au propriétaire du moulin de Taly de nettoyer la **3^{ème} arche** afin d'améliorer la circulation des eaux en furie pendant les crues. Depuis de nombreuses années, cette **3^{ème} arche est à moitié obstruée par un chemin**. Lorsque les crues sont importantes, le pont de la RD 992 joue le même rôle que la bonde d'une baignoire en retenant l'eau en amont et en ne permettant pas à l'eau de s'évacuer convenablement en aval. Faute d'une ouverture suffisante pour permettre un écoulement des eaux correct, le pont de la RD 992 fait barrage et l'eau stockée en

amont s'étend.

L'étude EGIS indique qu'**en aval du pont de la RD 992** et par rapport à la **crue de 2014**, le projet prévoit **une diminution de la ligne d'eau de 5 cm** et du **débit de 8 m³/s³**. Tout ça pour ça ! On va faire **1,2 million d'euros** de travaux de génie civil pour un si petit gain. Les dégâts en aval du pont de la RD 992 seront toujours catastrophiques et désastreux. Quel est l'intérêt de ce projet ? C'est totalement incompréhensible.
